# RUBJERG KNUDE

af Stig A. Schack Pedersen

# SKADESRAMT BETON GEOLOGISK SET

af Jørn Bredal-Jørgensen

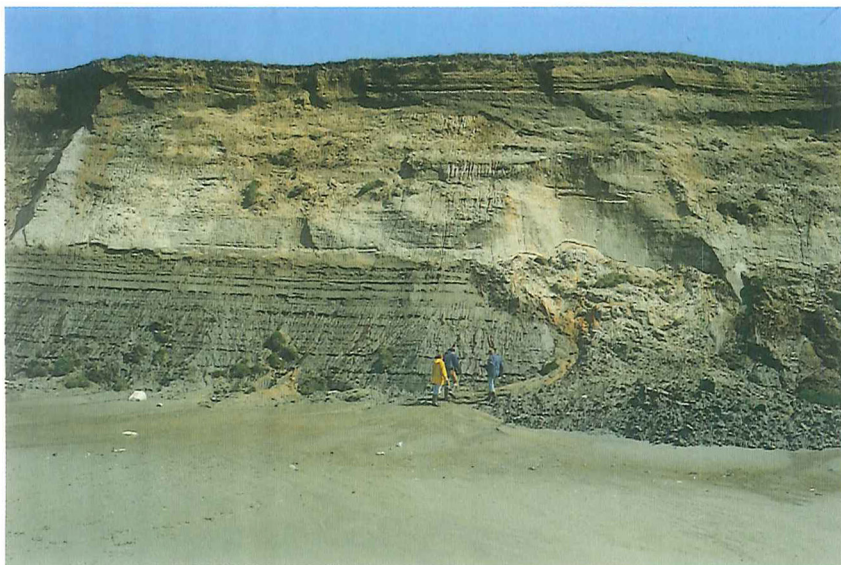
Et udsnit af den sydlige del af Lønstrup Klint profilet, hvor der findes Yngre Yoldialer overlejret af Øvre Saxicavasand. Da aflejringerne er yngre end det sidste isfremstød i området, er de ikke forstyrrede. Specielt i det Yngre Yoldialer (nederst i billedet) er det almindeligt at finde muslingskaller, ikke af Yoldia (*Portlandia arctica*), men af Saxicava (*Hiatella arctica*), der sidder i leret med begge skaller hængende sammen.

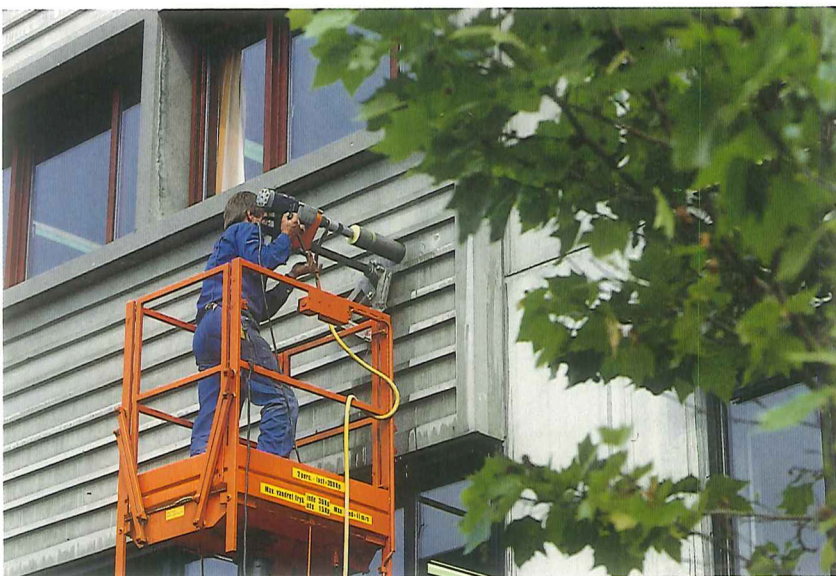
Figur 3. Udboring af betonkærne til undersøgelse af skadesramt beton.

En betonpetrografisk undersøgelse starter i praksis altid med at bore en kærne ud af den beton, der skal undersøges (fig. 3). Efter udboringen af prøven behandles den på forskellig måde afhængigt af, hvad man er interesseret i at undersøge.

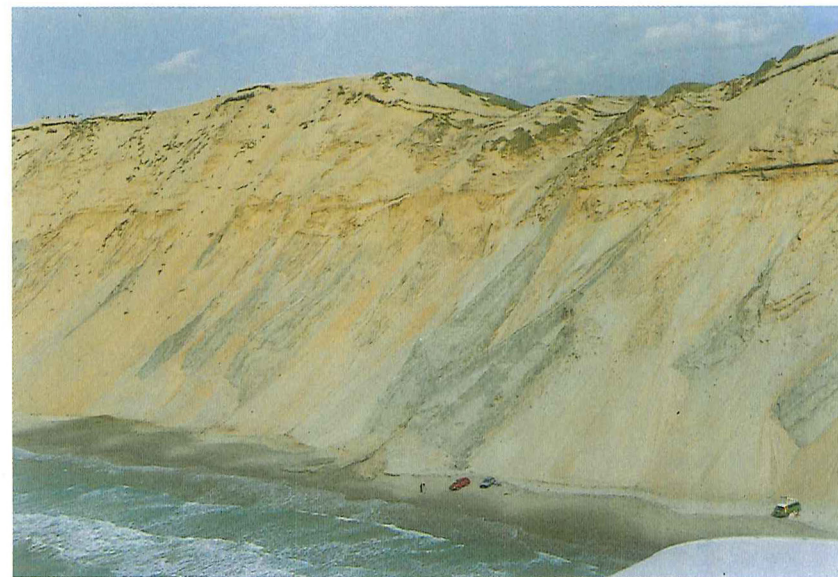
Figur 4. Rubjerg Knude set ude fra havsiden i magsvej. Den mørke linie ca. 1/3 nede under nuværende overflade angiver grænsen mellem klint og klit, over linien består aflejringerne af flyvesand.

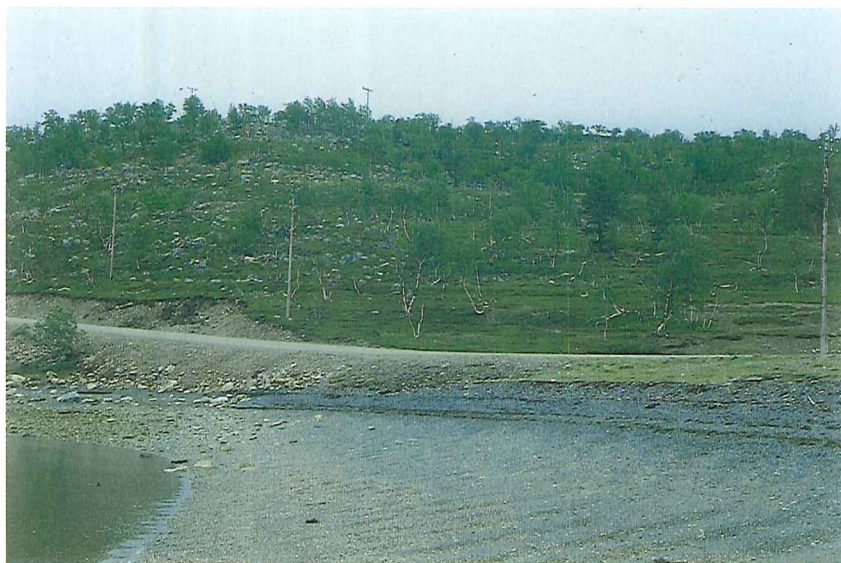
Figur 9. Hævede strandvoldsrygge på kysten ved Porsanger Fjord i Nordnorge. Hvert af 'trappetrinene' op ad skråningen svarer til en strandzone, der ved den fortsatte isostatiske hævnning løftedes fri af vandoverfladen.
